沈下による空洞の発生状況を把握し空洞の範囲・容積を推定

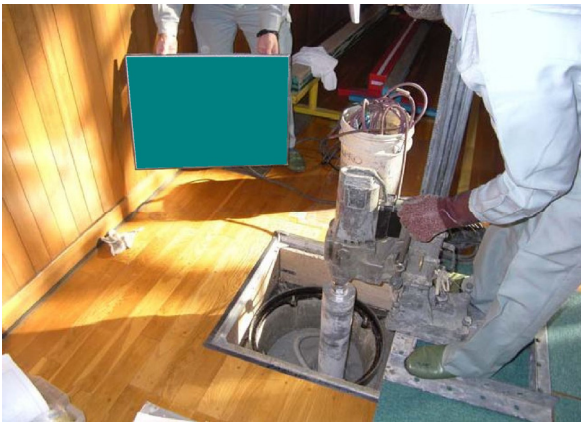
①建物床コンクリートをコア抜き

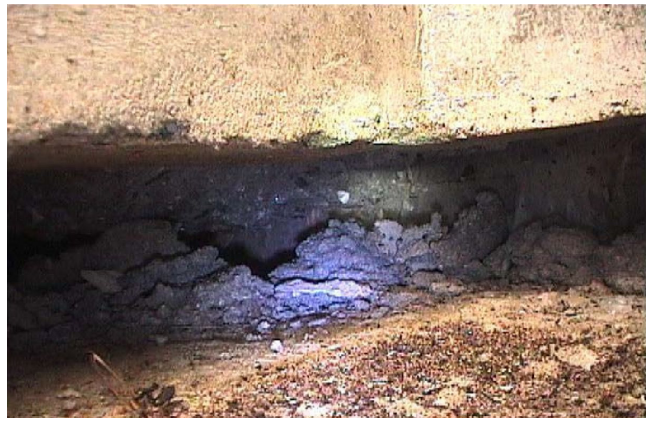
④南方向の空洞状況

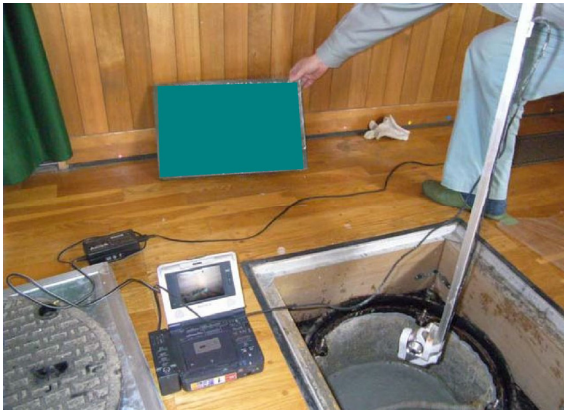
②床底のCCDカメラ観察

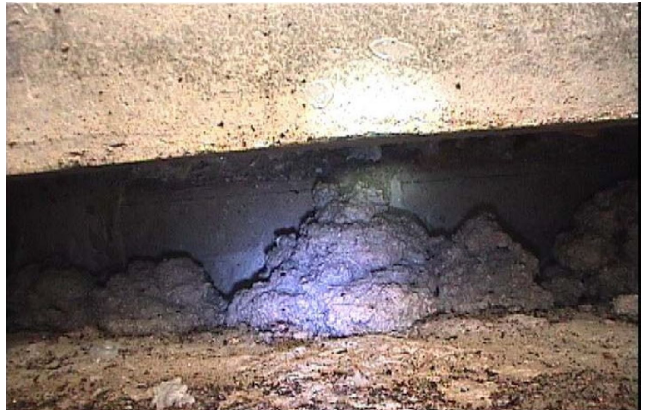
⑤西方向の空洞状況

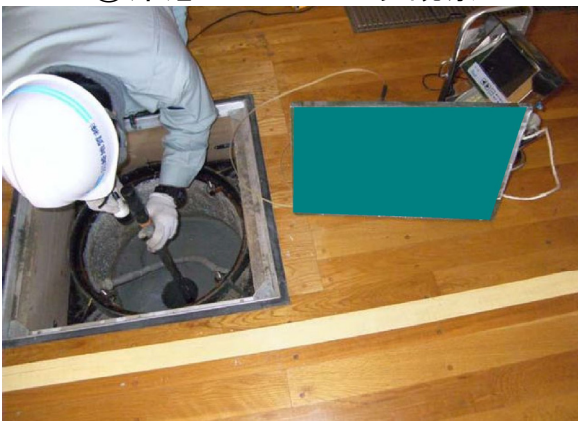
③床底の空洞内測距

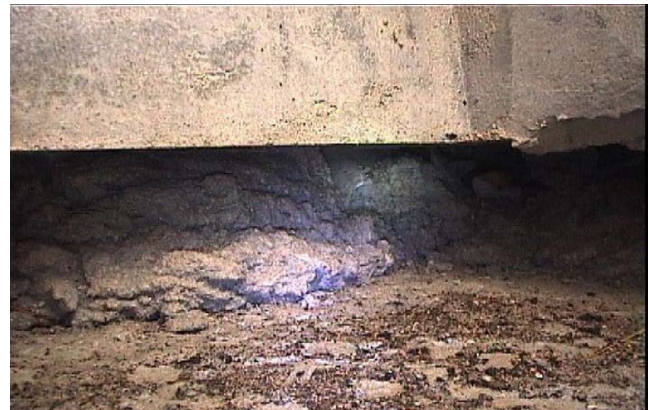
⑥北方向の空洞状況

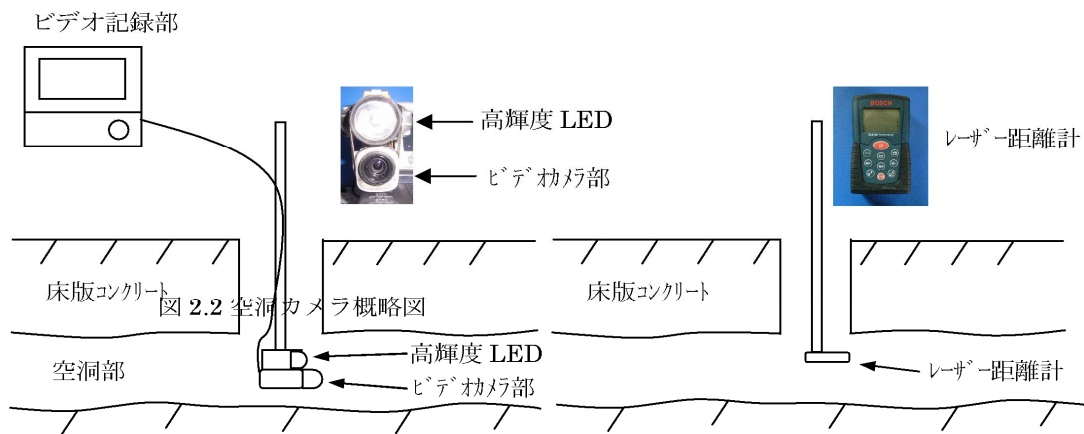
地表面（地盤の沈下により建物床板下部との間に空洞が生じる）
